BEIRUT EXPLOSION: BUILDINGS' WEEKLY ASSESSMENT REPORT

Report Number: 5
Date : 25-08-2020

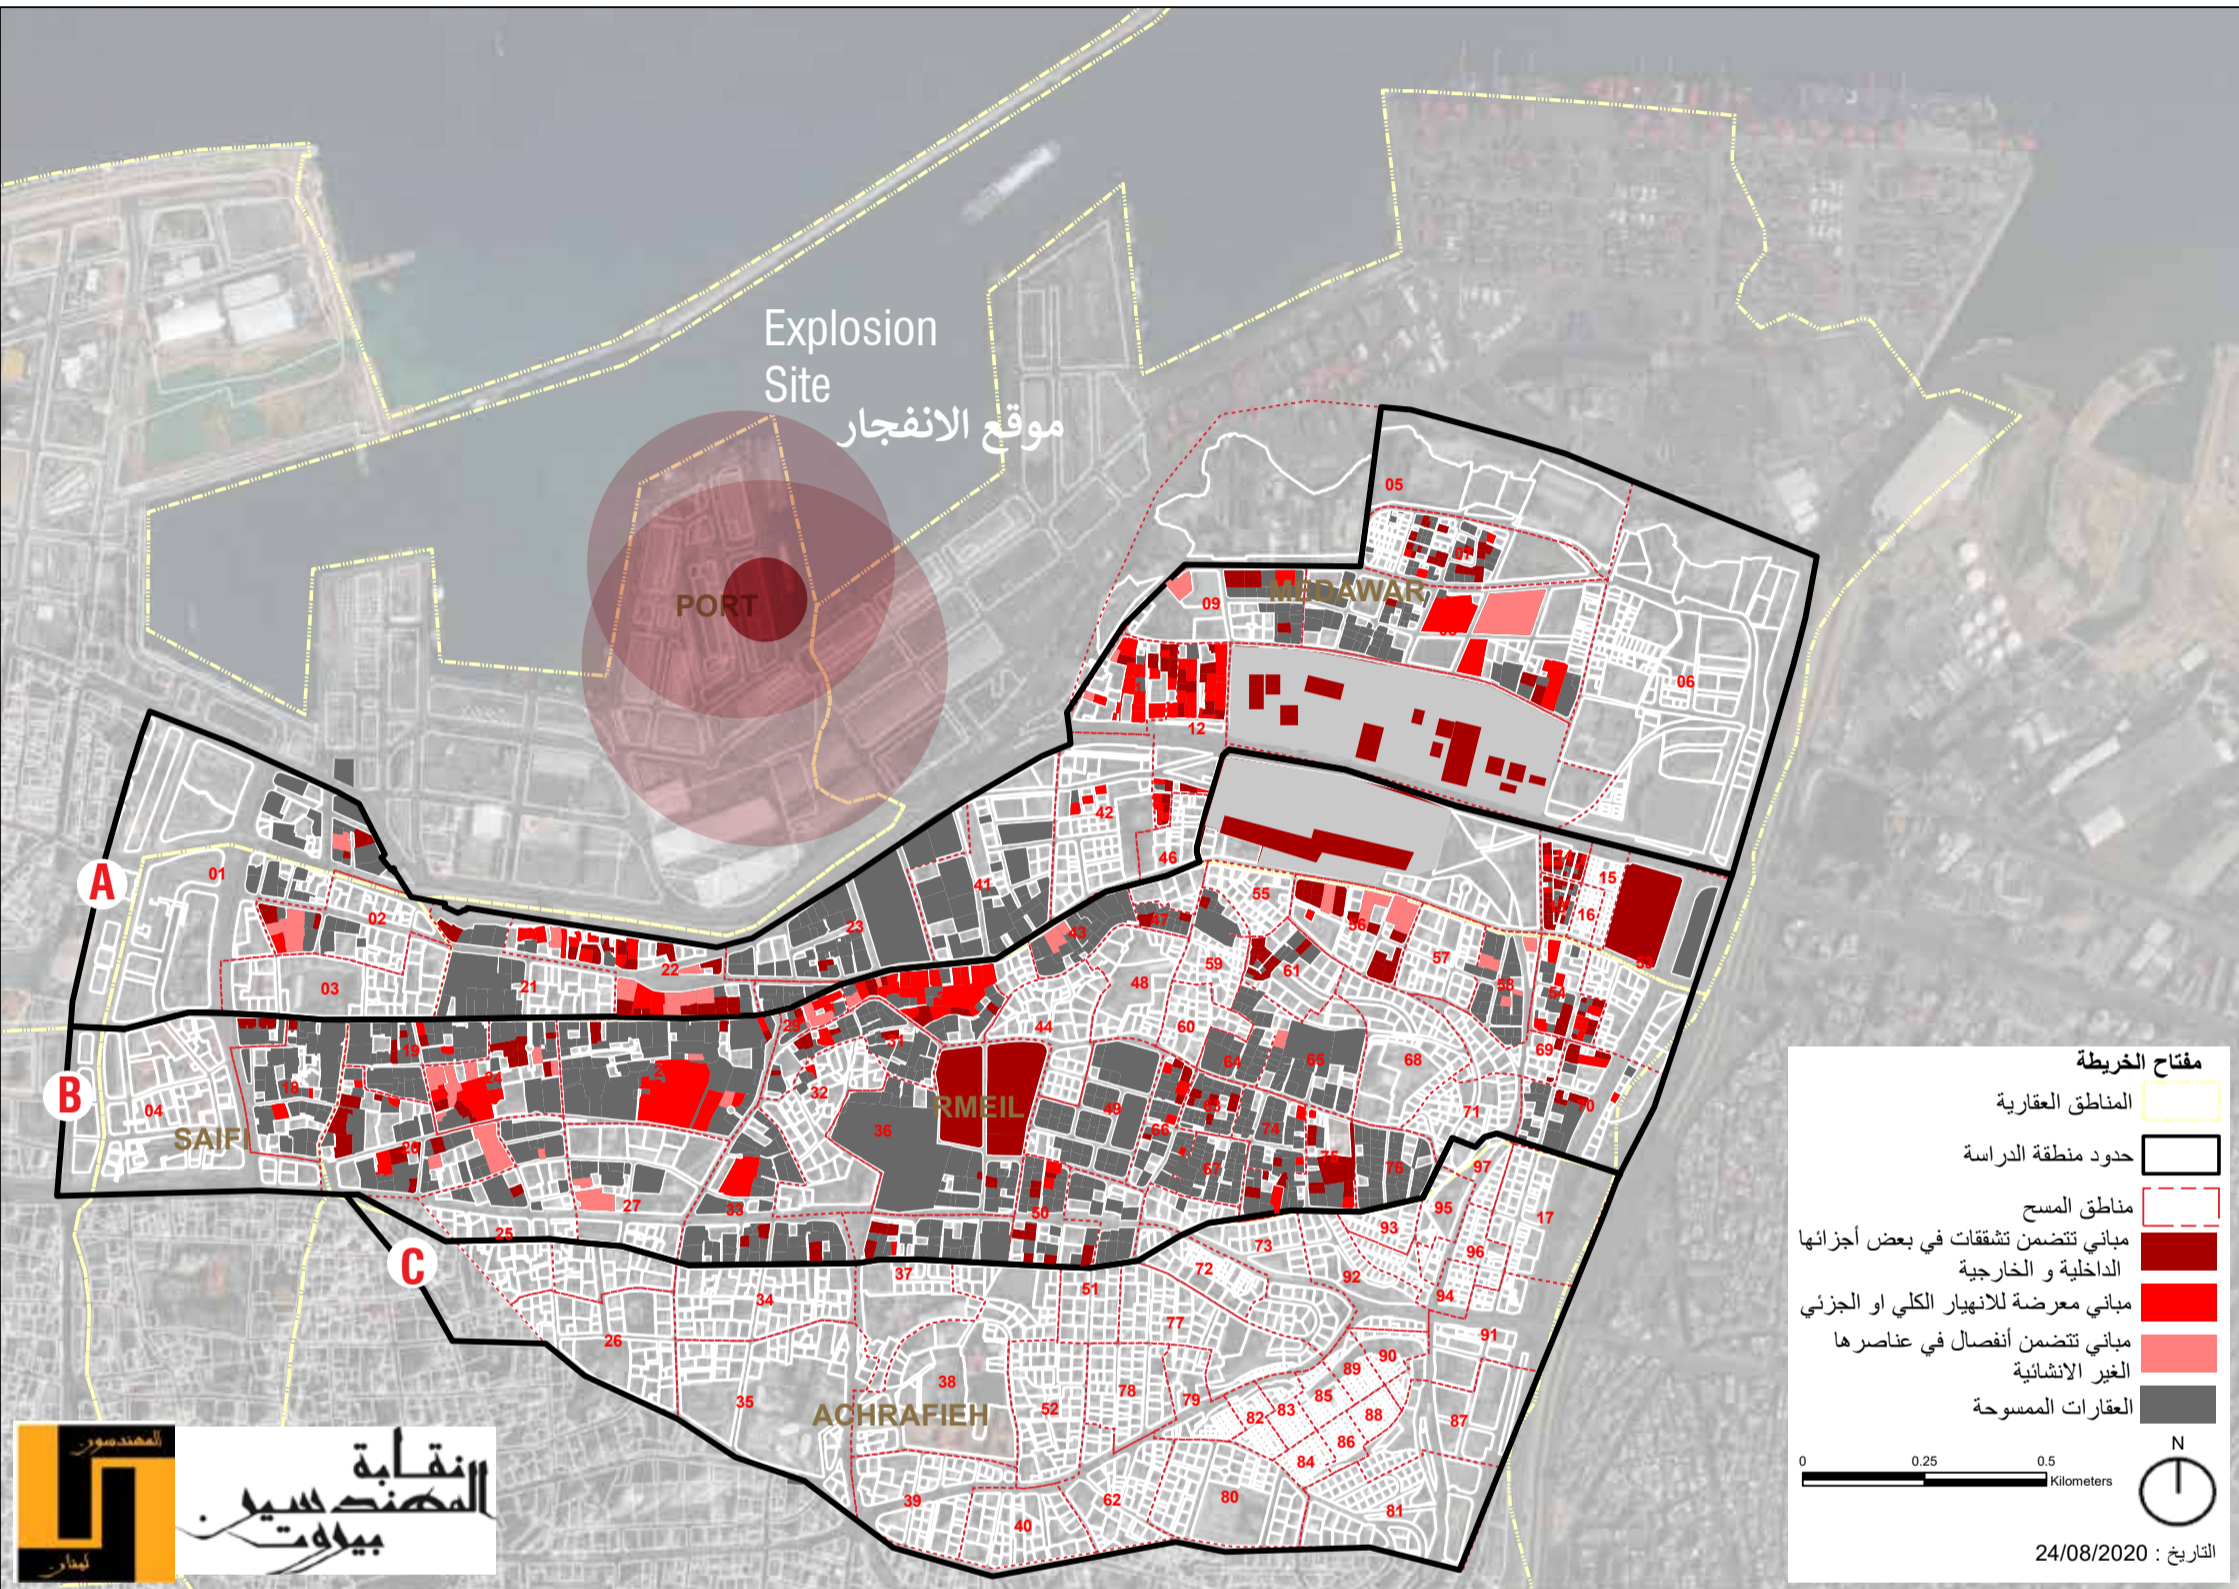
الخريطة 4: توصيف المباني المسوحة

The number of lots that contains cracks in its internal and external components: 245

The number of lots under the risk of full or partial collapse: 144

The number of lots under the risk of separation in its nonstructural components: 57
